**Archeo-rapport 68**  
**Het archeologische vooronderzoek te Membruggen-Hoeve**  
***Festjens***

| <b>Archeo-rapport 68</b><br><b>Het archeologisch vooronderzoek te Membruggen-Hoeve Festjens</b> |

| <b>Naam site:</b> | Hoeve Festjens |
| <b>Projectcode:</b> | 2011-195 |

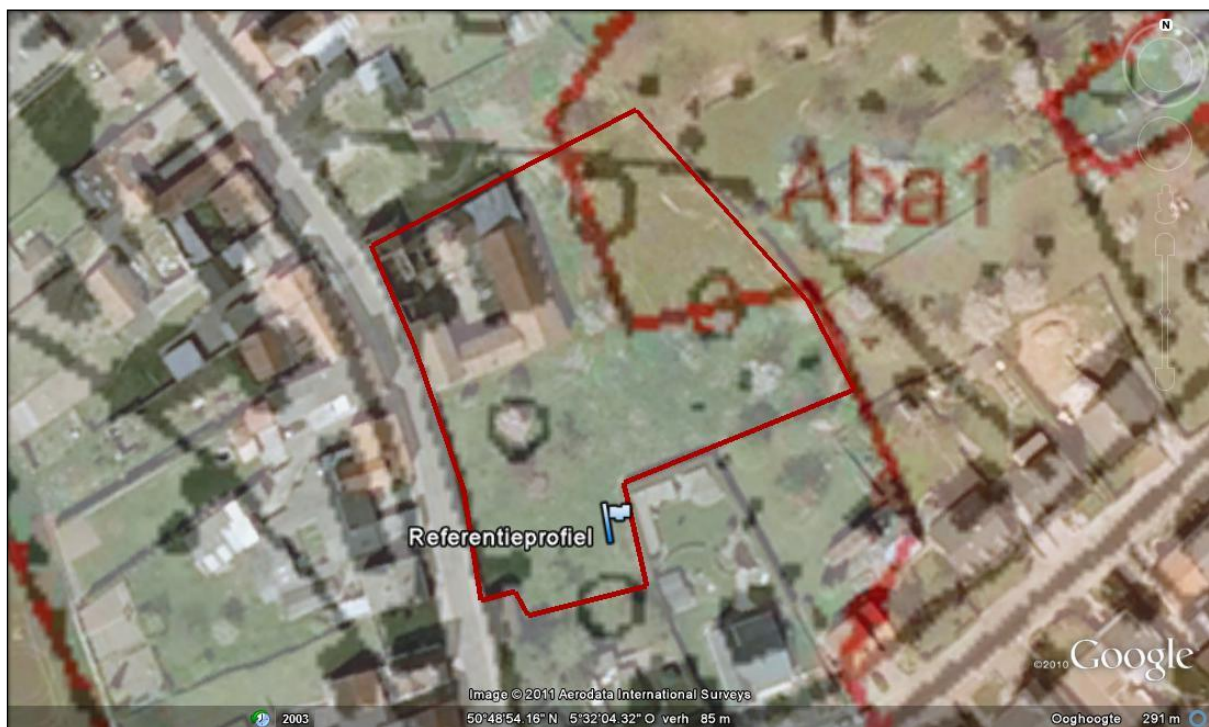
Fig. 5: Lokalisatie van het referentieprofiel.

Het referentieprofiel werd dus gekozen in functie van de topografische ligging, namelijk op het hoogste punt. In het profiel is duidelijk een A horizont waar te nemen die echter niet beantwoordt aan de kenmerken van een Ap (fig. 7). De invloed van de bioturbaties, vooral wormengangen, op de infiltratie van humushoudend materiaal maakt dat de A horizont heterogener wordt met de diepte

(1). Vanaf 30 cm verminderen de bioturbaties en komen met humushoudend materiaal ingevulde wormengangen sporadisch voor (2).

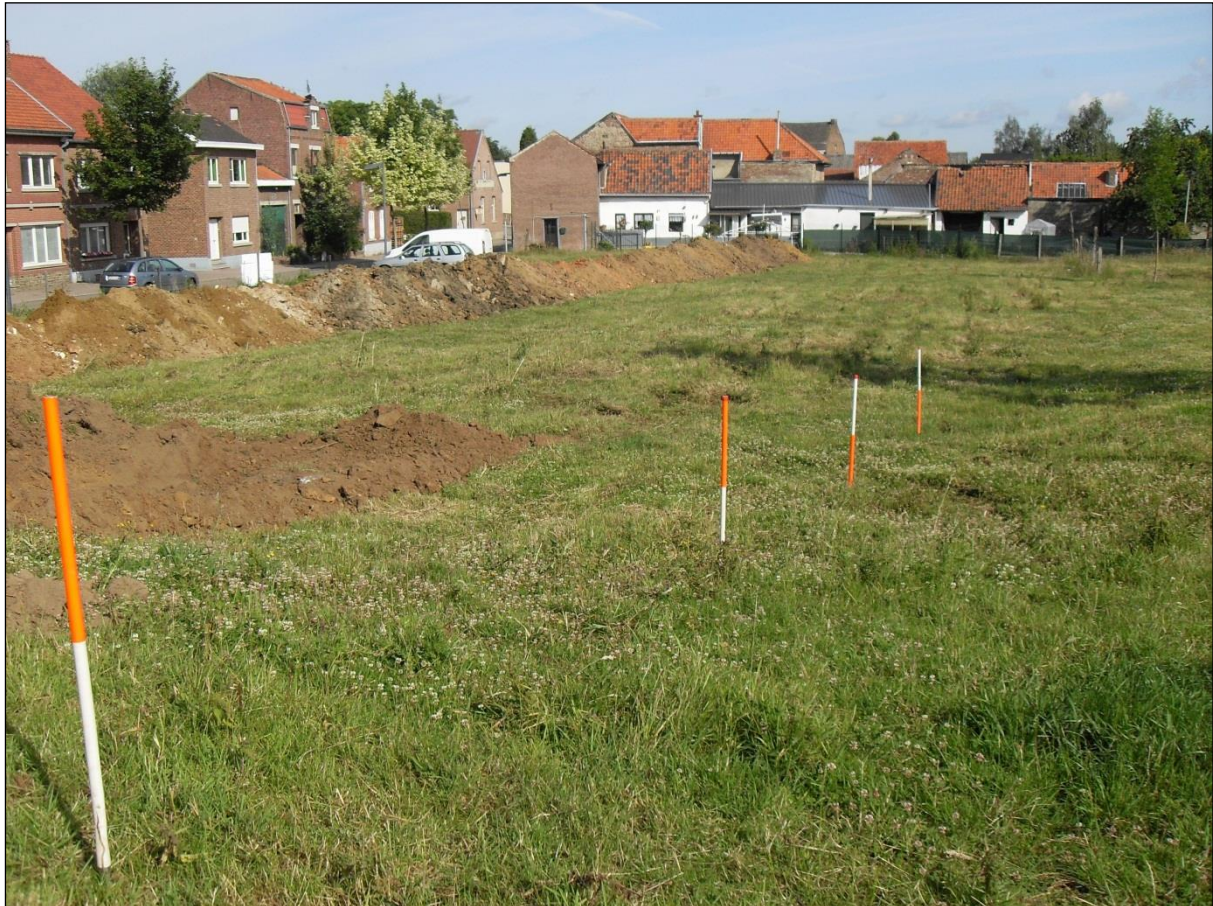
Bij het betreden van het terrein valt meteen een steile talud op (fig. 6). De plaats waar de hoeve heeft gestaan is vlak. Gezien de aanwezigheid van de zogenaamde *terre à briques*, de aanrijingshorizont (textuur B horizont) in het Aba profiel, werd meteen het verband gelegd met een ontginningsrelict. Dit werd bevestigd door een inwoner die de uitgraving voor plaatselijk gebruik heeft weten gebeuren.

Fig. 6: Zicht op het talud richting noordwesten.

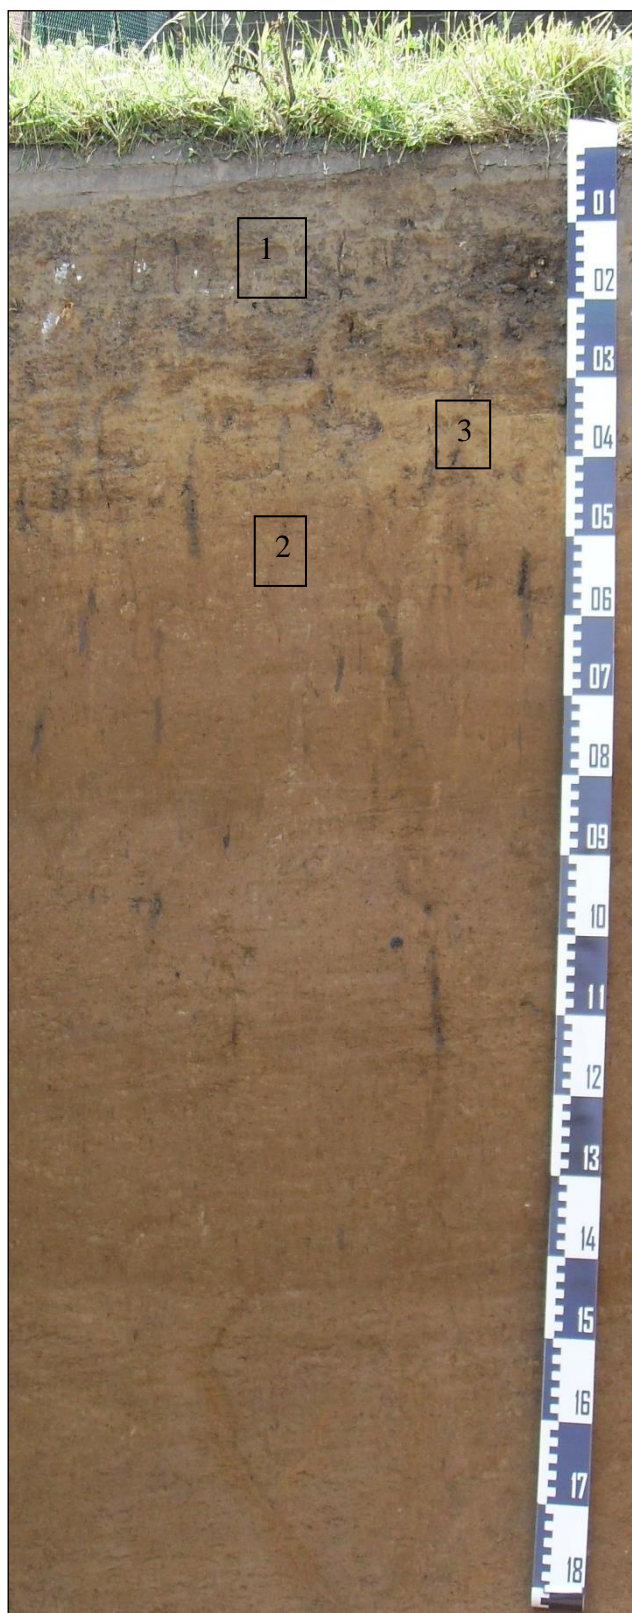
De afwezigheid van de Ap horizont komt overeen met het landgebruik. Het perceel vormde onderdeel van de het erf van de hoeve en werd gebruikt als weide<sup>6</sup>.

<sup>6</sup> Onder de Ap komt een blekere horizont voor. Dit is geen E horizont maar wel een droge B horizont (3).

Fig. 7: Referentieprofiel met A horizont kenmerkend voor weide.

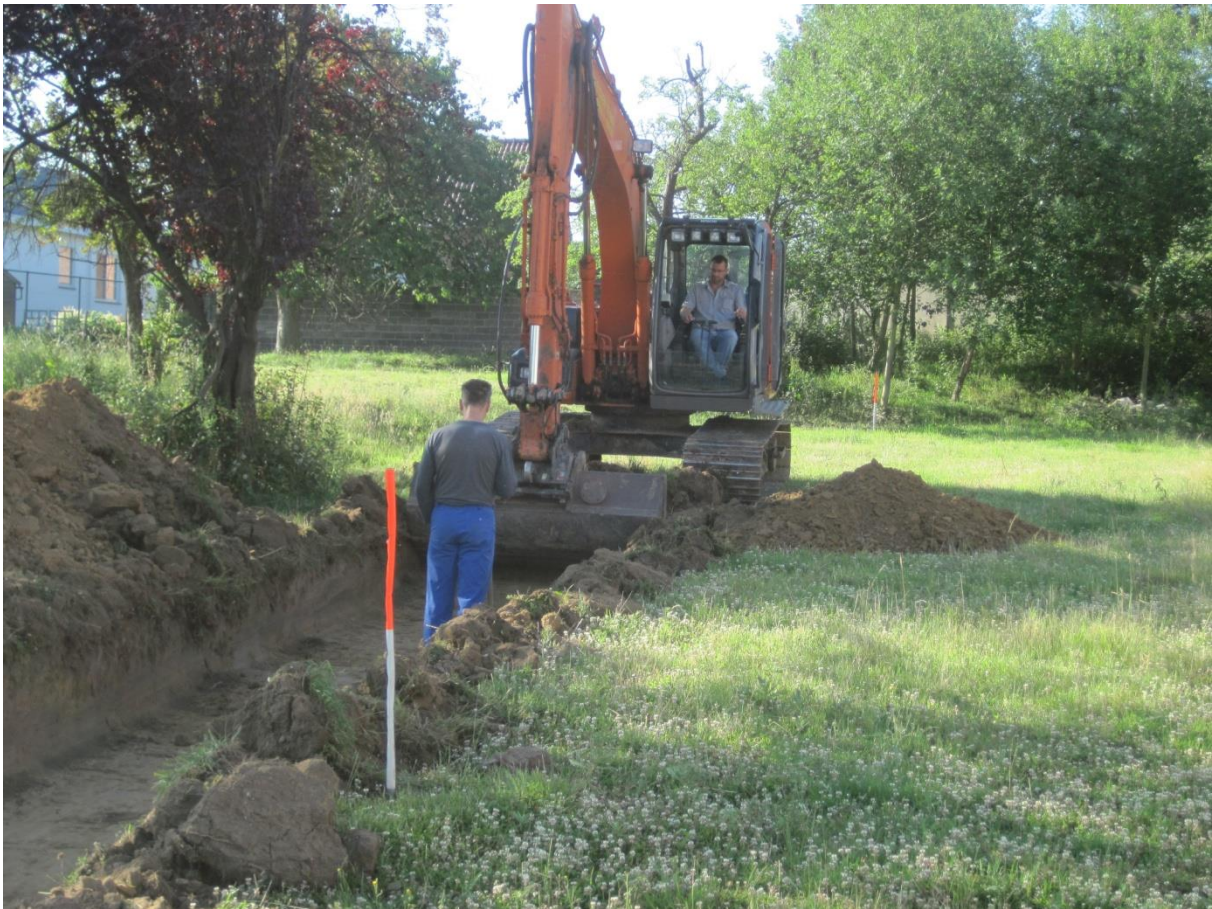
Het terrein werd onderzocht door middel van parallel liggende proefsleuven. Deze werden parallel aan de straat getrokken met een onderlinge afstand van 15 m tussen de centrale as van de proefsleuven. De aanwezige bomen werden niet verwijderd, maar ontweken door een lichte aanpassing van de ligging van de proefsleuven. In totaal werden 4 proefsleuven gegraven. De sleuven werden machinaal aangelegd met een rupskraan die voorzien was van een platte graafbak van 2 m breed (fig. 8).

Fig. 8: Het graven van de proefsleuven.

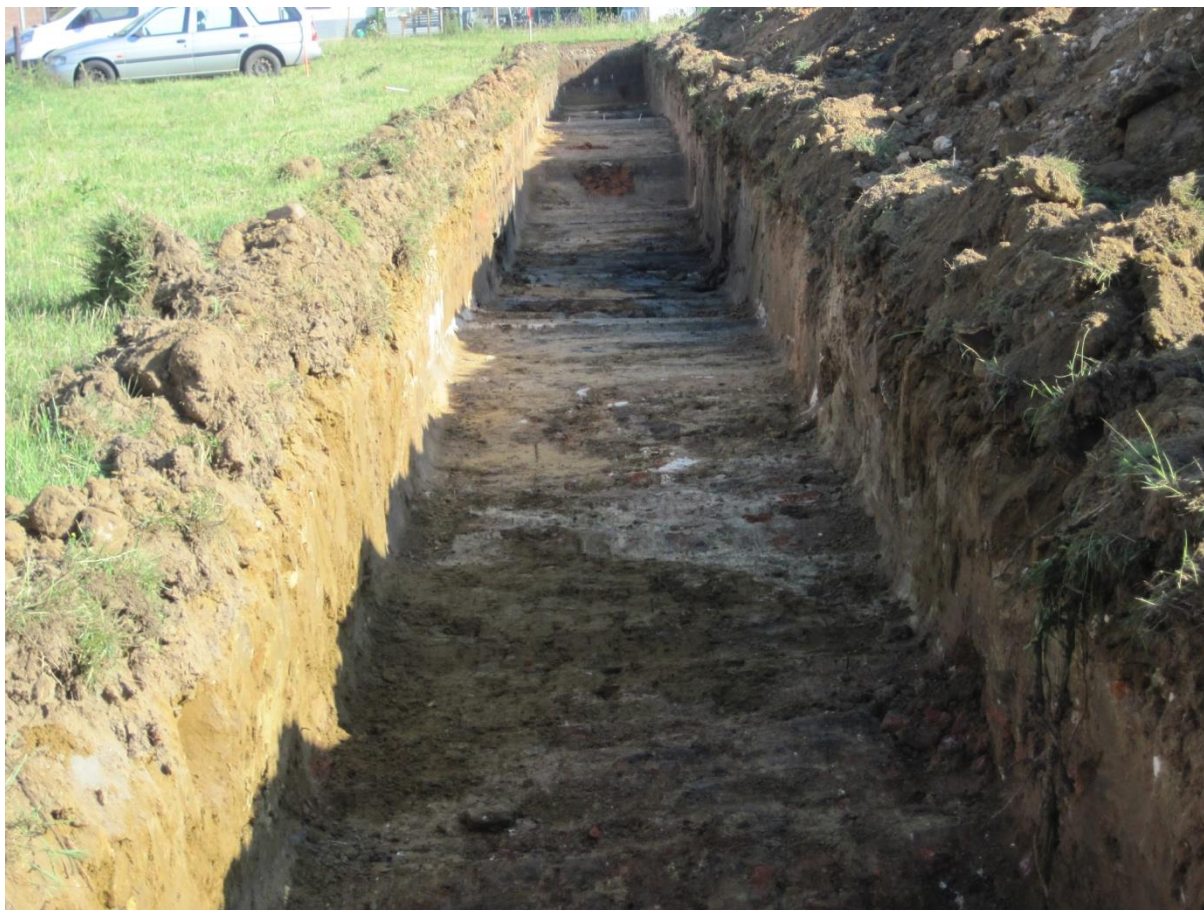
De aanwezigheid van de voormalige boerderij heeft duidelijke sporen achtergelaten in de bodem. Het reliëfverschil tot 2 m tussen de straatkant en de ligging van de voormalige boerderij enerzijds en het hoger gelegen deel anderzijds is te verklaren door het afgraven van de dikke kleirijke Bt-horizont om bakstenen voor de boerderij te bakken. De ontstane uitgraving werd als basis gebruikt voor de aanleg van de funderingen en werd opgevuld met aangevoerde grond.

Latere hergravingen droegen bij aan de verdere verstoring van deze zone. Vooral onder de voormalige boerderij is de verstoring zeer omvangrijk en ingrijpend (fig. 9). De hoger gelegen delen werden eveneens verstoord. Bovenop de nog aanwezige Bt-horizont werd colluvium en geroerde grond aangetroffen. Het colluvium kan afgespoeld zijn van de hoger gelegen velden in het westen. Hierin ontwikkelde zich een nieuwe A-horizont.

Fig. 9: Diepgaande afgraving en verstoringen onder de voormalige boerderij. Op de achtergrond zijn delen van de rode baksteenfundering zichtbaar.

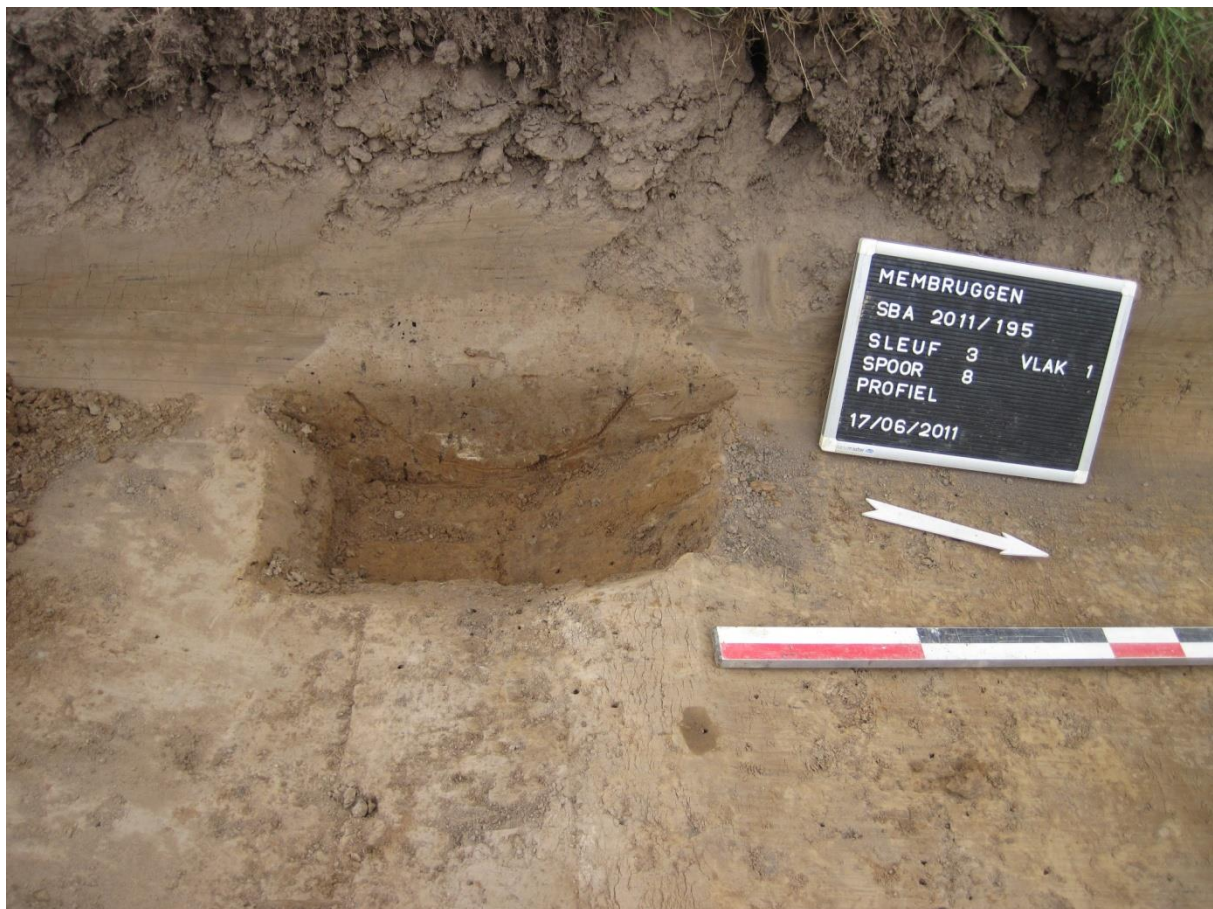
vlekkerige sporen (sporen 7, 8 en 9)aangetroffen die als greppels geïnterpreteerd kunnen worden. Deze werden echter niet aangetroffen in de parallelle proefsleuven. In coupe is een ondiepe komvormige aflijning merkbaar (fig. 10). In één van deze greppels (spoor 8) werd een scherf Maaslands aardewerk aangetroffen. Gezien de geringe grootte van de scherf is het niet mogelijk ze aan één bepaald productiecentrum toe te wijzen. Ook de meeste losse vondsten die werden aangetroffen zijn op basis van hun baksel als Maaslands aardewerk herkend. Daarnaast zijn een aantal andere losse vondsten, waaronder steengoed, recenter. Ze werden echter allen aangetroffen in het colluvium.

Fig. 10: Coupe van spoor 8 in sleuf 3.
